# Wohnhaus mit Heu- und Schweinegestall Blatten VS, 1568

BAUDOKUMENTATIONEN 1111-1113

# Wohnhaus mit Heu- und Schweinestall Blatten VS, 1568

**Dominique Plüss (12/2022)**

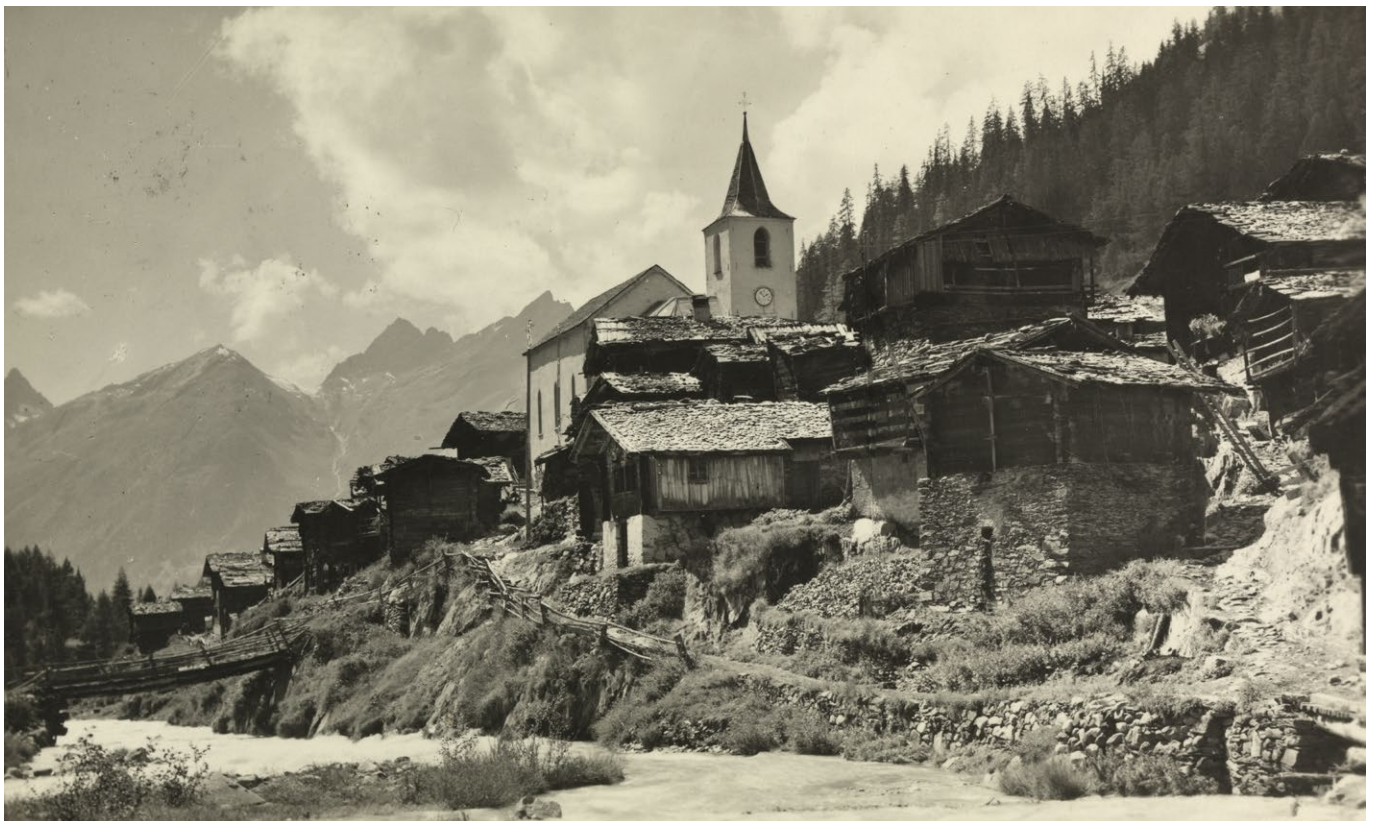
**3** Blatten: Dorfansicht von Osten. Aufnahmestandort ist die Brücke über die Lonza am östlichen Dorfausgang. Im Hintergrund sind die Rothörner sichtbar. Vom Haus Ebener ist nur der Dachfirst zu sehen, welcher, etwas über den First des davorstehenden Hauses hinausragend, direkt unter der Kirchenuhr liegt. Das Wohnhaus, die Heuställe und der Schweinestall standen mitten im Dorfzentrum, von weiteren und sehr dicht stehenden Häusern und Ökonomiegebäuden umgeben. Postkarte vor 1930.

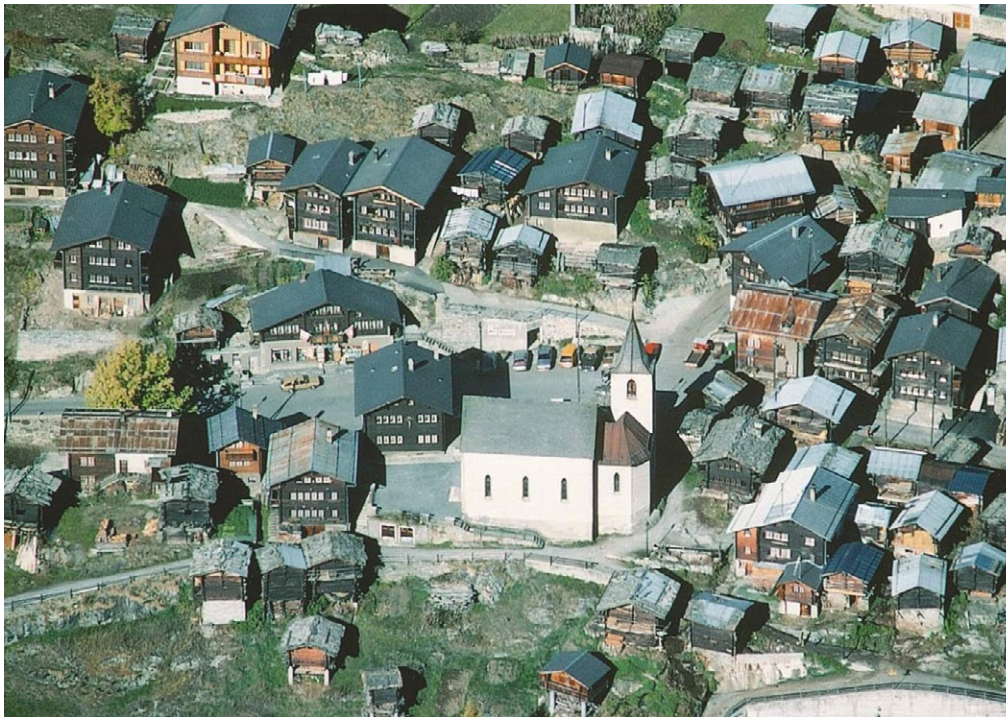
**5** Blatten: Das Wohnhaus Ebener steht direkt östlich an der Kirche von 1877. Nordwestlich davon liegen die beiden Stallscheunen, von der die südliche im Freilichtmuseum wiederaufgebaut wurde. Direkt vor dem Wohnhaus ist der Schweinestall sichtbar, der ebenfalls auf den Ballenberg transloziert wurde. Blick nach Nordwesten. Aufnahme 1983.

scheunen. Davon lag eine etwa zwei Meter westlich des Wohnhauses, wobei der giebelseitige Dachüberstand über die Traufe des Wohnhauses ragte. Die andere Stallscheune lag vom Wohnhaus abgerückt in nordwestlicher Richtung. Auf der Südseite befand sich direkt vor dem Wohnhaus der Schweinestall [d'Andrea/Diethelm 1987/88a].

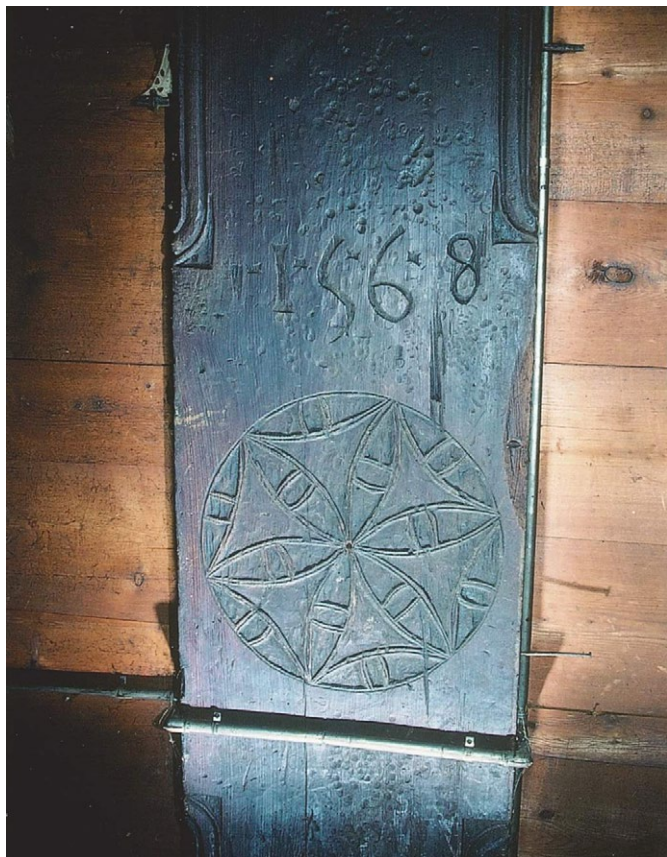
8 Blatten, Haus Ebner: *di Binda* – der quer zur Firstrichtung, West-Ost laufende Unterzug an der Stubendecke mit Baudatum 1568 und eingekerbter Rosette. Aufnahme 1983.

Die am Unterzug der Decke in der Wohnstube und an der Firstpfette eingekerbte Jahreszahl 1568 dokumentiert das Baujahr des Wohnhauses. In einem Untersuchungsbericht zum Haus Ebner wird auf eine Dendroanalyse, also eine Altersbestimmung der Bauhölzer anhand der gemessenen Breite der jährlichen Zuwachsringe, verwiesen [Bellwald/Kalbermatten 2002, 34]. Dem Bericht zufolge wurde sämtliches Holz der Hauptkonstruktion 1567 gefällt. Dieses Datum stimmt mit der Bauinschrift überein. Am Frontstein des Giltsteinofens, der in Fragmenten in der Wand zwischen Küche und Wohnstube ein-

Unterzug an der Decke der Wohnstube im Erdgeschoss: «1568» mit einer eingeschnitzten Rosette

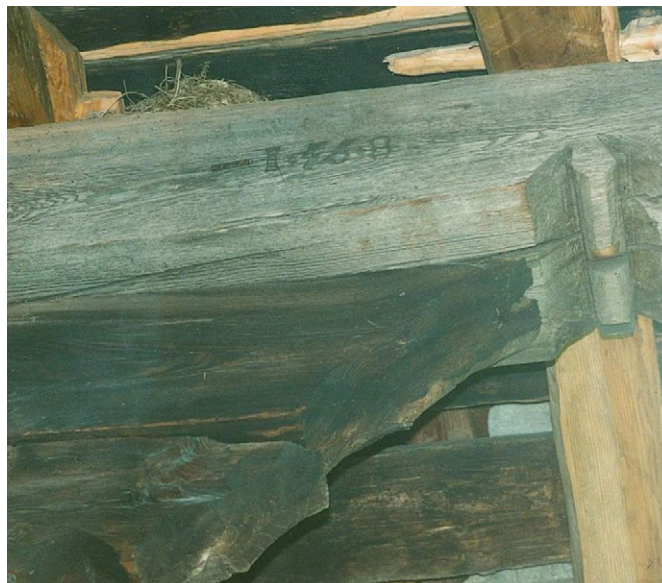
9 Freilichtmuseum der Schweiz, Wohnhaus aus Blatten: Firstbalken mit eingeschnitztem Baudatum 1568. Aufnahme 1997.

Firstpfette: «1568»

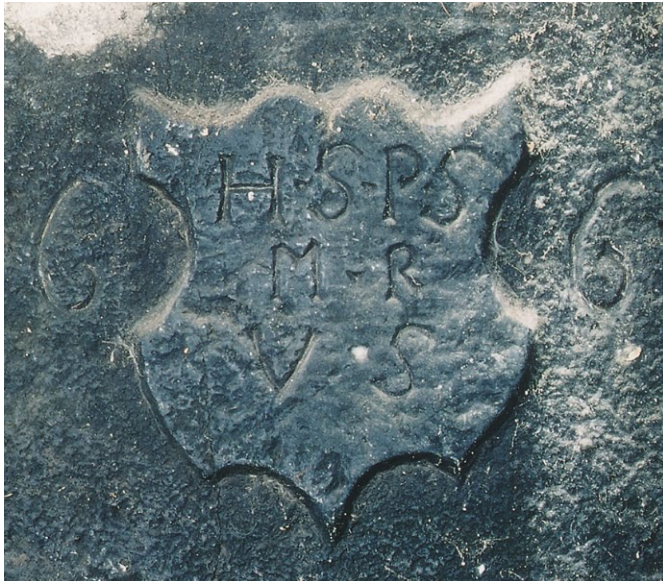
**10** Blatten, Haus Ebener: Der Frontstein des Giltsteinofens, datiert 1663, war in die Wand zwischen Stube und Küche eingemauert. Aufnahme auf der Stubenseite. Blick Richtung Norden. Aufnahme 1983.

«HS PS  
16 MR 63  
VS»

Abzugsrohre in den Rauchfang der Küche führten. Die Stirnplatte des ehemaligen Gilt- oder Specksteinofens wurde nach Abbruch des Ofens verwendet, um das Loch in der Wand zwischen Stube und Küche zu schliessen. Schon im 16. Jahrhundert waren solche Öfen aus leicht zu bearbeitendem Gestein im Wallis üblich. Die Öfen bestanden aus mehreren Steinplatten, die mit Eisenklammern rauchdicht zusammengefügt waren. Sie waren rechteckig, manchmal auch rund und zwei- oder gar dreistöckig. Im unteren Stock war der Feuerraum, im oberen eine Art Speicherturm, durch welchen die Wärme der heissen Luft und des Rauches strichen. Der ehemalige Ofen wurde vom Küchenfeuer her beschickt und der Rauch suchte sich seinen Weg durch die gleiche Öffnung zurück, um von dort aus in den Rauchfang der Küche zu gelangen. Die Stirnplatte des Ofens war mit Jahreszahl, Wappen und Initialen wohl der damaligen Bauherrschaft versehen «HS PS 16 MR 63 VS» [Bellwald/Kalbermatten 2002, 20; Egloff/Egloff-Bodmer 1987, 187–190, 244].

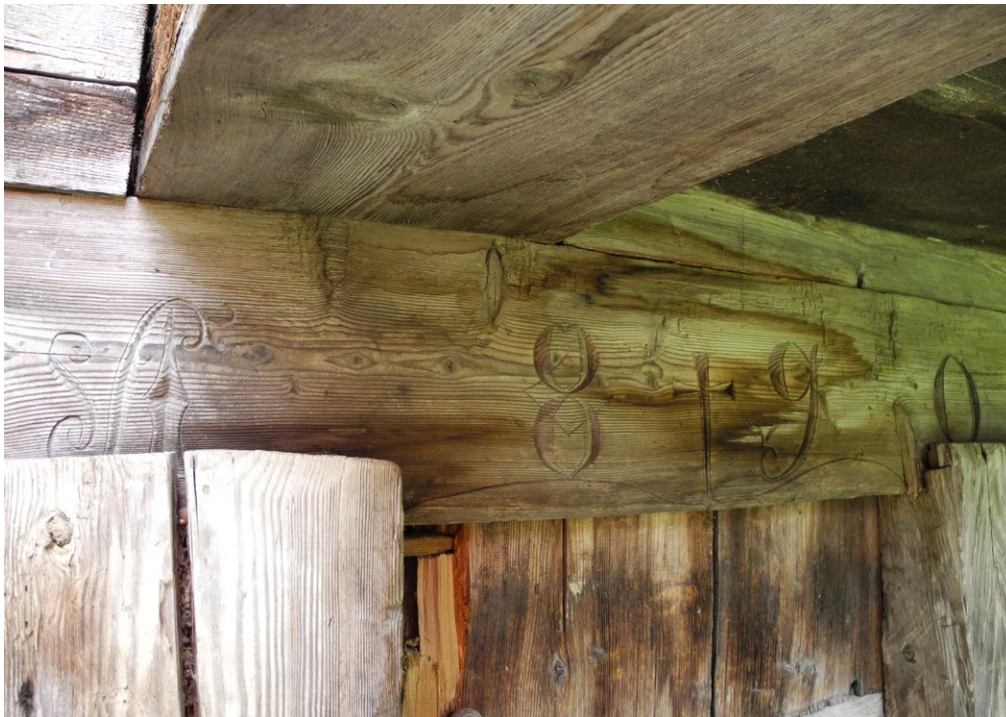
**11** Freilichtmuseum der Schweiz, Heustall aus Blatten: Inschrift 1890 im Sturzbalken über dem Stalleingang auf der Westseite. Aufnahme 2019.

Der auf den Ballenberg translozierte Heustall war über dem westlichen Stalleingang mit der Jahreszahl 1890 versehen. Zwischen den Zahlen «8» und «9» war ein Kreuz eingekerbt – ein Motiv, das sich an den meisten Lötschentaler Stalltüren findet. Möglicherweise stammt der Balken mitsamt Inschrift in Zweitverwendung von einem anderen Bau, da die Mantelstiele der beiden Türpfosten am Heustall die Inschrift teilweise überdeckten. Der zweite Heustall neben dem Wohnhaus, der ebenfalls zu den Gütern von Josef Ebener gehörte, wies allerdings am Türsturz die ebenfalls teilweise von den Pfosten verdeckte Jahreszahl 1914 auf [Bellwald/Kalbermatten 2002, 31; d'Andrea/Diethelm 1987/88b].

Sturzbalken der ostseitigen Eingangstüre: «18 † 90»

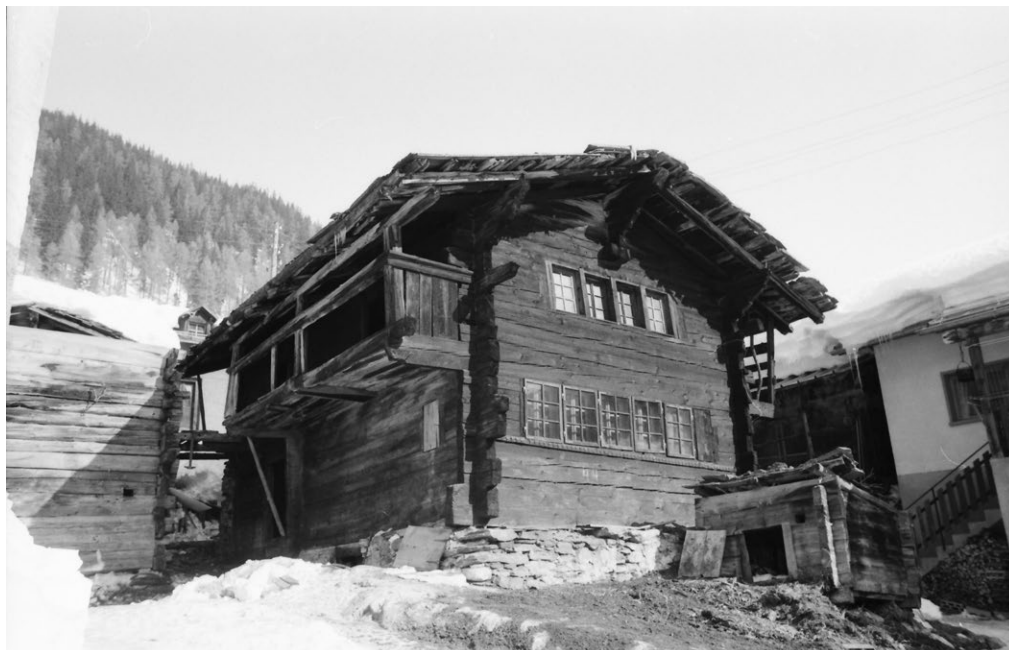
**13** Blatten, Haus Ebener: Das Wohnhaus mit davorliegendem Schweinestall und Heustall auf der linken Bildseite. Aufnahme ca. 1985.

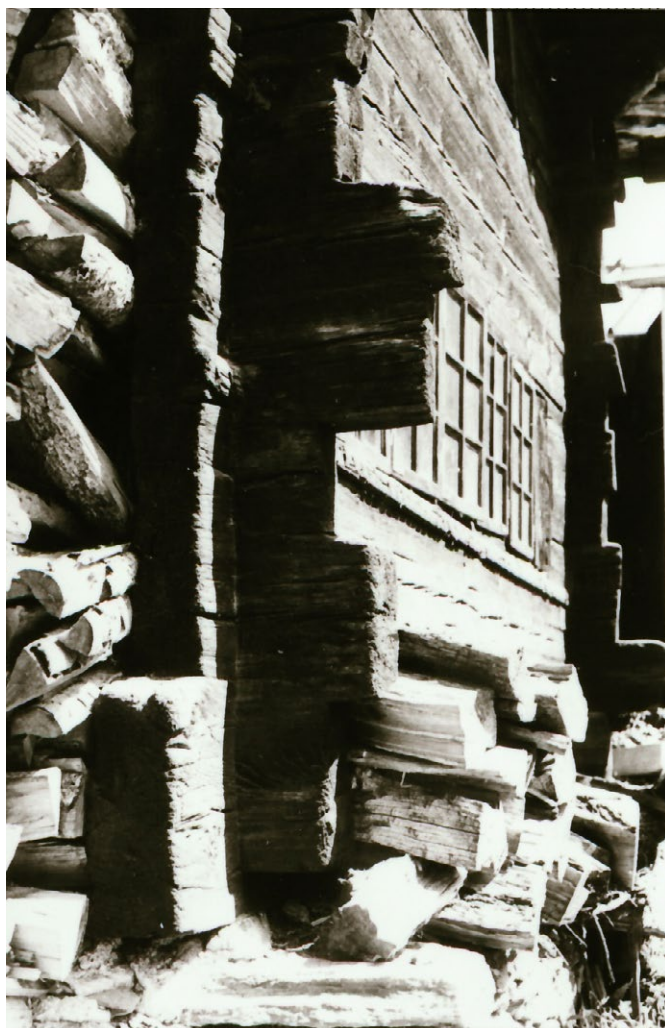
**14** Blatten, Haus Ebener: Unregelmässig vorstehende Blockvorstösse an der Südost- und Südwestecke des Stubenblocks, welcher auf der Trockensteinmauer auflag. Aufnahme um 1970.

Der Sockelbereich war als Trockenmauerwerk aus mehrheitlich flachen Feldsteinen unterschiedlicher Grösse ausgeführt. Stellenweise waren die Fugen mit Kalkmörtel gefüllt. Das Mauerwerk bildete die Basis für die darauf aufliegende Holzkonstruktion und stand gegenüber dieser um 30 bis 40 Zentimeter vor. Es schützte den hölzernen Baukörper vor aufsteigender Feuchtigkeit und glich die Niveauunterschiede des in den Hang hineingebauten Gebäudes aus. Das Sockelgeschoss unter der Stube wurde als Kellerraum genutzt. Dieser war westseitig direkt von aussen erschlossen [d'Andrea/Diethelm 1987/88a].

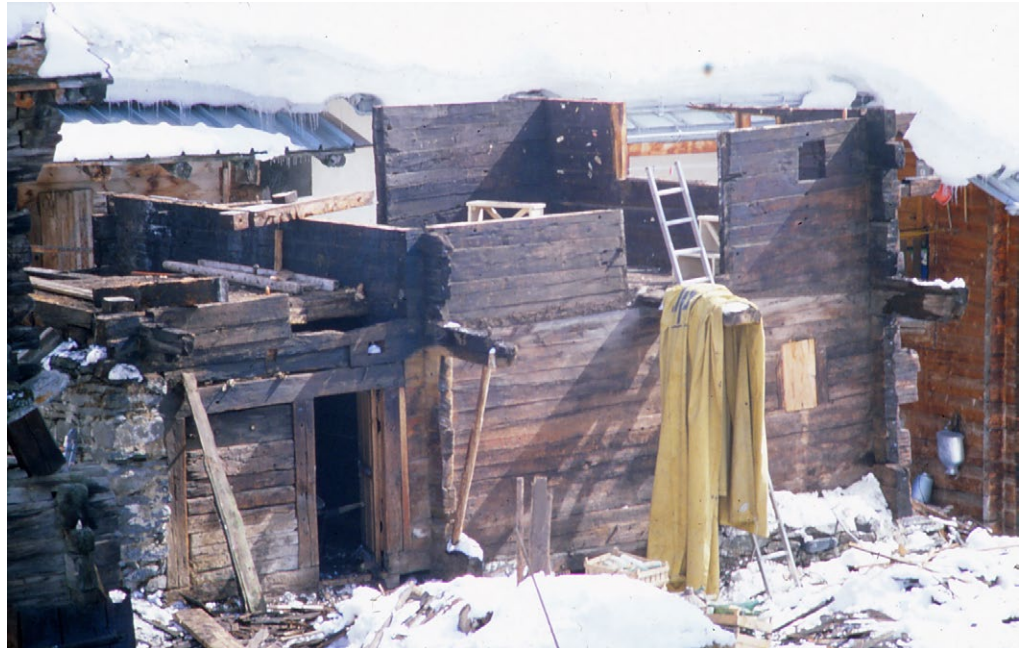
**15** Blatten, Haus Ebener: Das Gebäude, das im Vorderhaus die Stube und die darüberliegende Schlafkammer und im Hinterhaus die Küche und die darüberliegende Vorratskammer umfasste, wies teilweise unterschiedliche Konstruktionsarten auf. Aufnahme 1984.

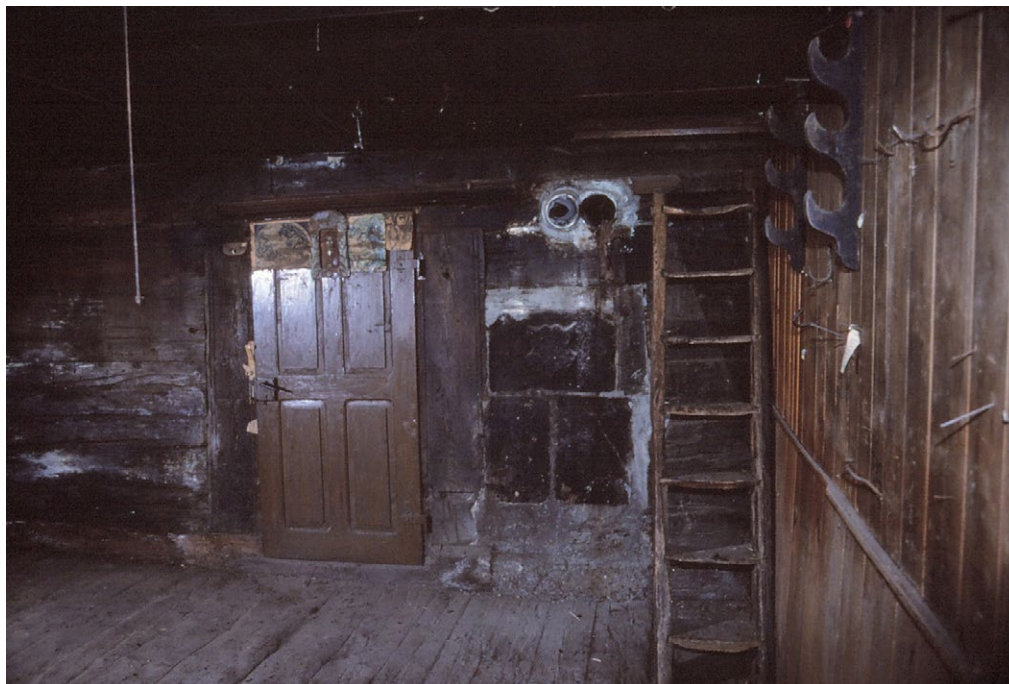
**18** Blatten, Haus Ebener: Die Stube mit den eingemauerten Fragmenten des Giltsteinofens, darüber die Abzugsrohre der beiden, zuletzt in der Stube stehenden Öfen, sowie der Treppenaufgang in die Kammer im oberen Geschoss. Blick nach Norden. Aufnahme 1983.

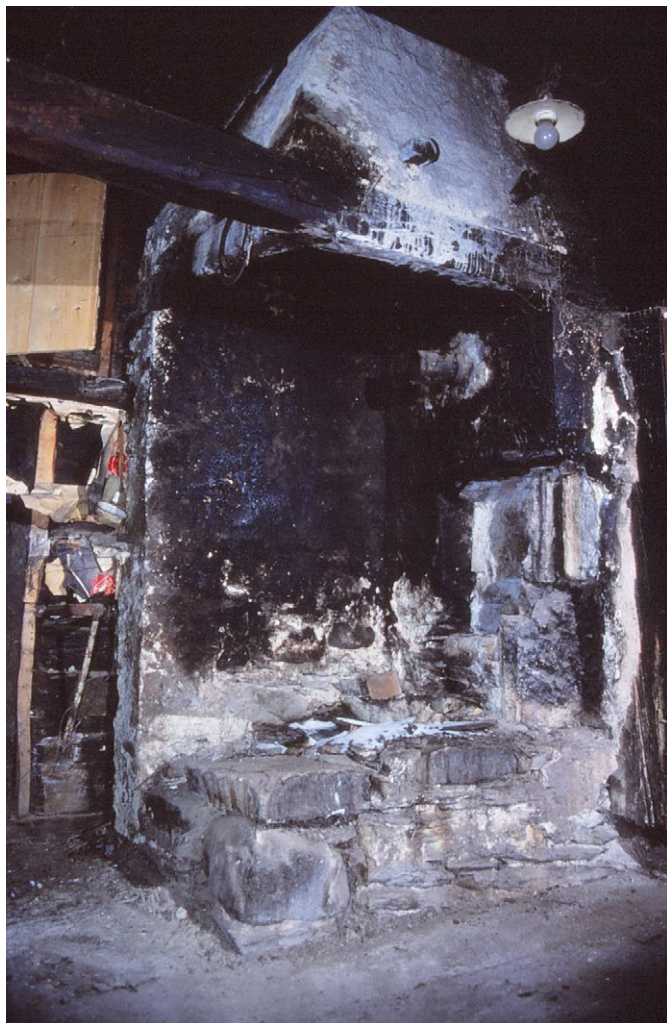
**19** Blatten, Haus Ebener: Die offene Feuerstelle in der Südostecke der Küche. Auf dem flachen Natursteinsockel wurde das offene Feuer geschürt, im Rauchfang über der Feuerstelle Fleisch geräuchert. Aufnahme 1983.

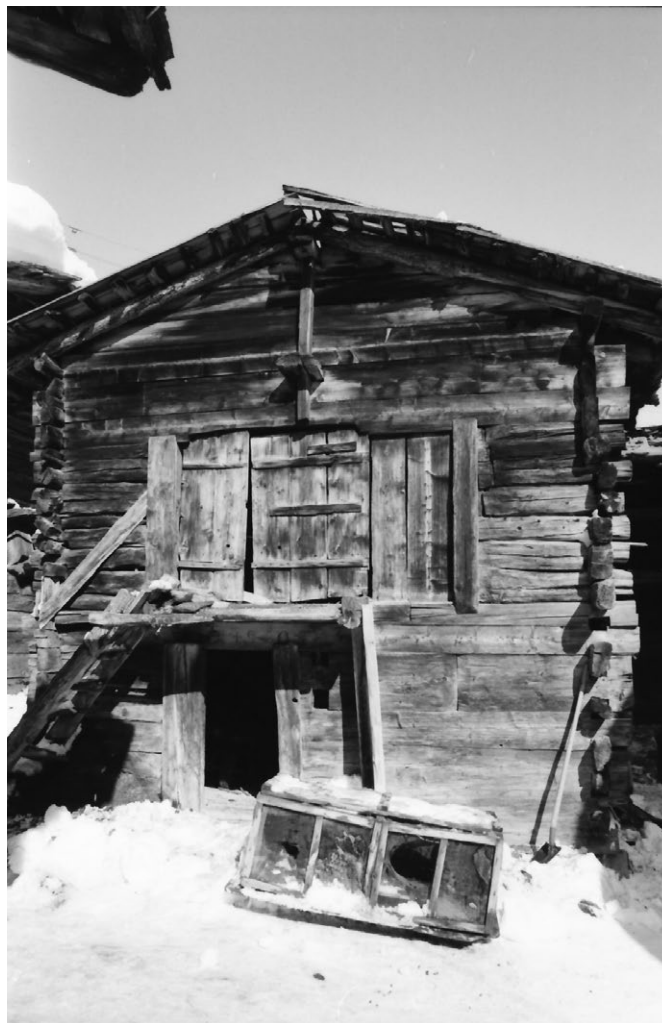
**20** Blatten, Heustall Ebener: Die Frontseite des Heustalls. Der Giebelbereich wurde durch eine Blockzange stabilisiert. Aufnahme 1984.

Der zweigeschossige Heustall war ein einfacher, beinahe quadratischer Kantholzblockbau aus unregelmässig gezimmerten Hölzern, meist aus Lärche. Das Gebäude mass im Grundriss etwa 4,20 auf 4,50 Meter und wies eine Raumhöhe von 1,67 Metern auf. Der Heuboden darüber war bis unter das Dach offen und in der Mitte fast drei Meter hoch.

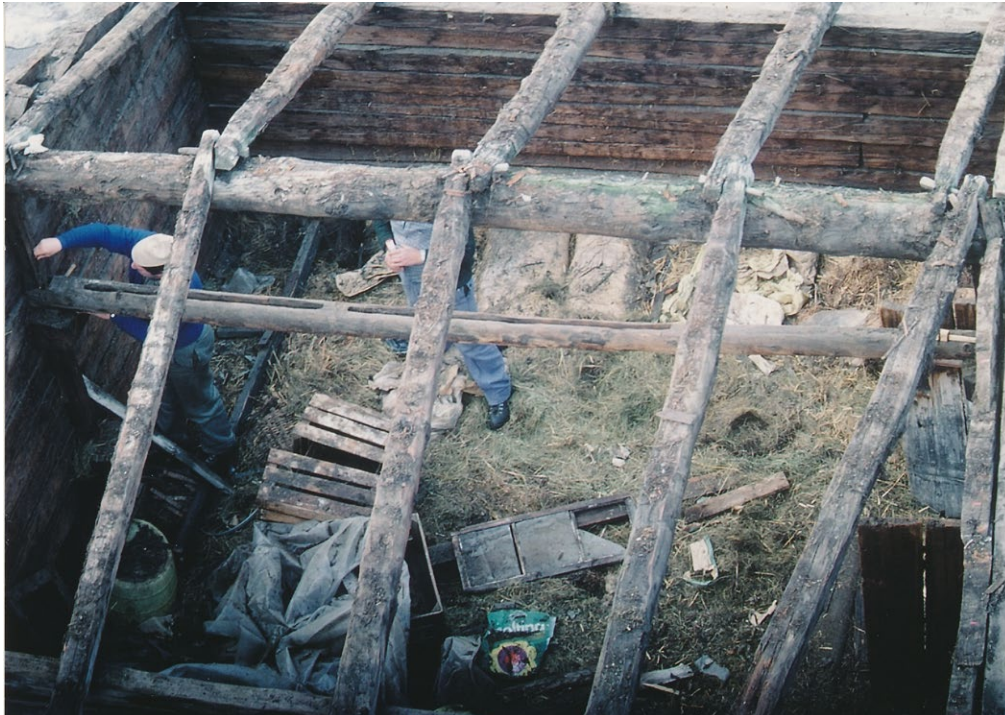
**21** Blatten, Heustall Ebener: Einblick in den Heuraum bei der Demontage. Die Firstpfette mit den aufgelegten und fixierten Rafen ist sichtbar, die Dachhaut ist bereits entfernt. Aufnahme 1984.

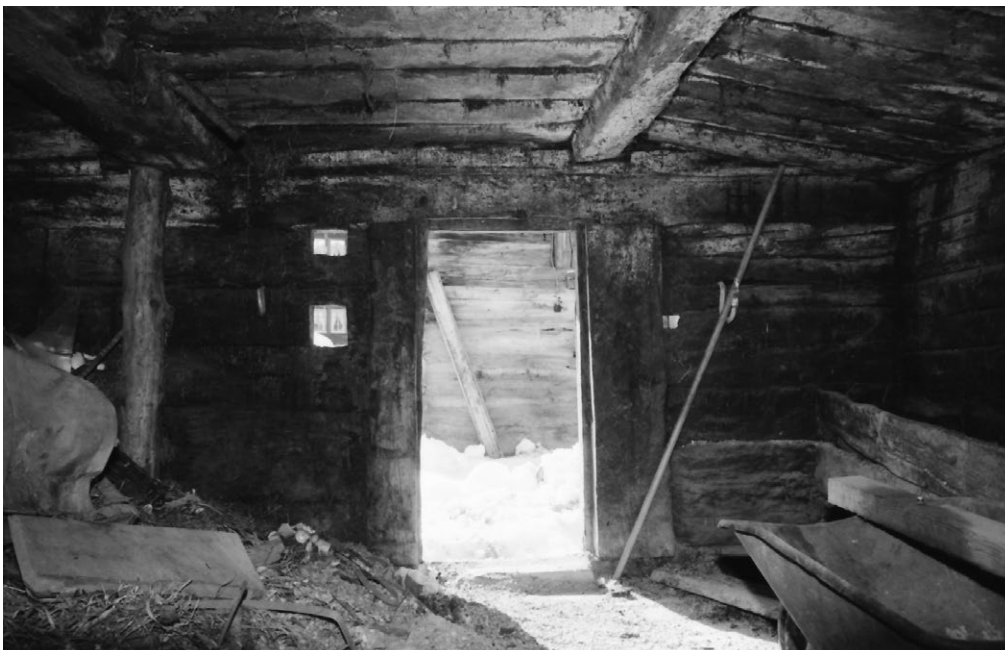
**22** Blatten, Heustall Ebener: Das Stallgeschoss. Die Stalldecke war in der Mitte zwischen den Bindern horizontal, rechts und links davon fielen sie wenig gegen unten ab. Blick nach Westen. Aufnahme 1984.

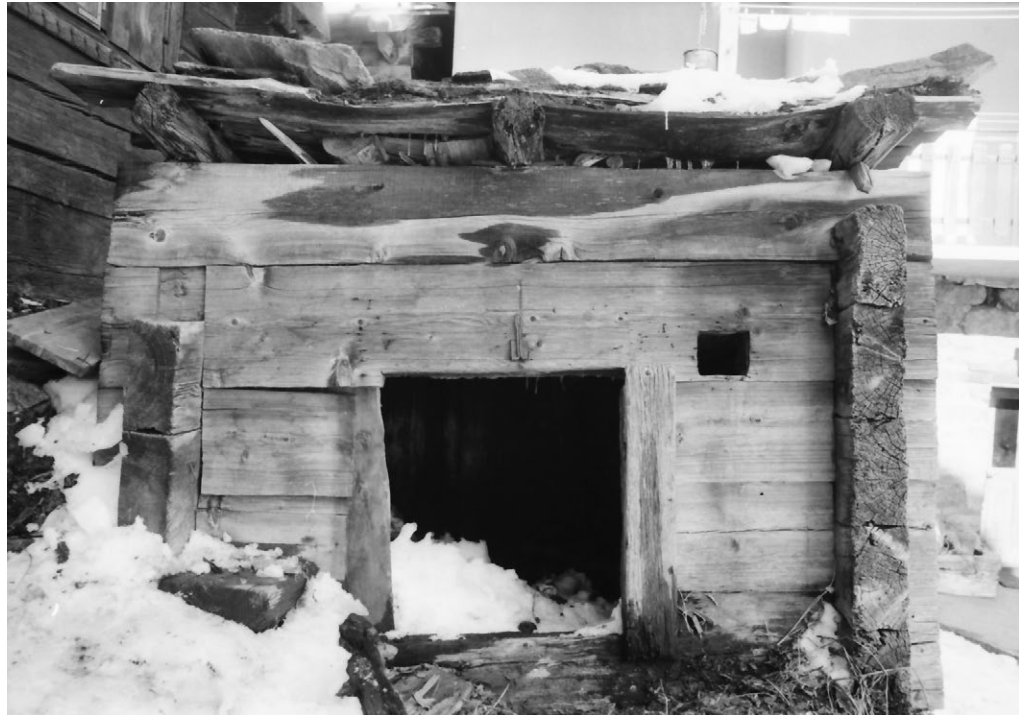
**23** Blatten, Schweinestall Ebener:  
Westansicht des Schweinestalls ohne  
Türblatt. Links unten ist der Überstand  
des Schweinetrogs, welcher von  
aussen eingefüllt wurde, in Ansätzen  
sichtbar. Aufnahme 1984.

Der separat errichtete Schweinestall war ein kleiner Blockbau mit nach Osten abfallendem Pultdach. Im Grundriss mass das Gebäude 1,94 auf 1,68 Meter. Im Osten erreichte es eine Höhe von 1,41 Metern und im Westen von 1,21 Metern. Der Eingang befand sich auf der Westseite.

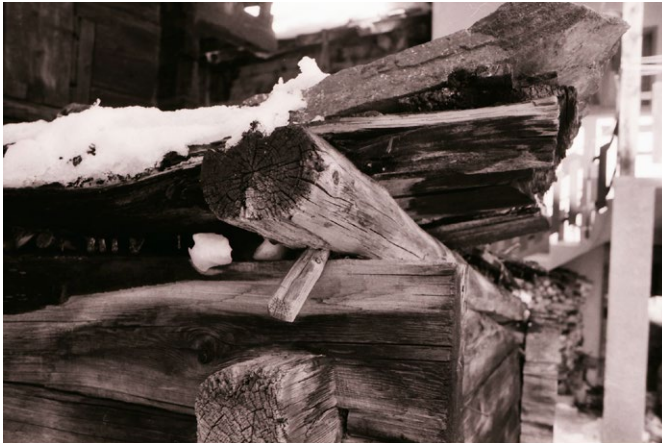
**24** Blatten, Schweinestall Ebener: Westansicht des Schweinestalls. Die Dachbalken lagen auf dem Blockbau auf und wurden mit Holznägeln daran gehindert, abzurutschen. Aufnahme 1984.

Der Bau war aus dicht gefügten Kanthölzern mit gleichmässig abgelängten Vorstössen erstellt. Als einziger Zugang gab es eine Stalltür auf der Westseite, die aus dem Blockverband aus-

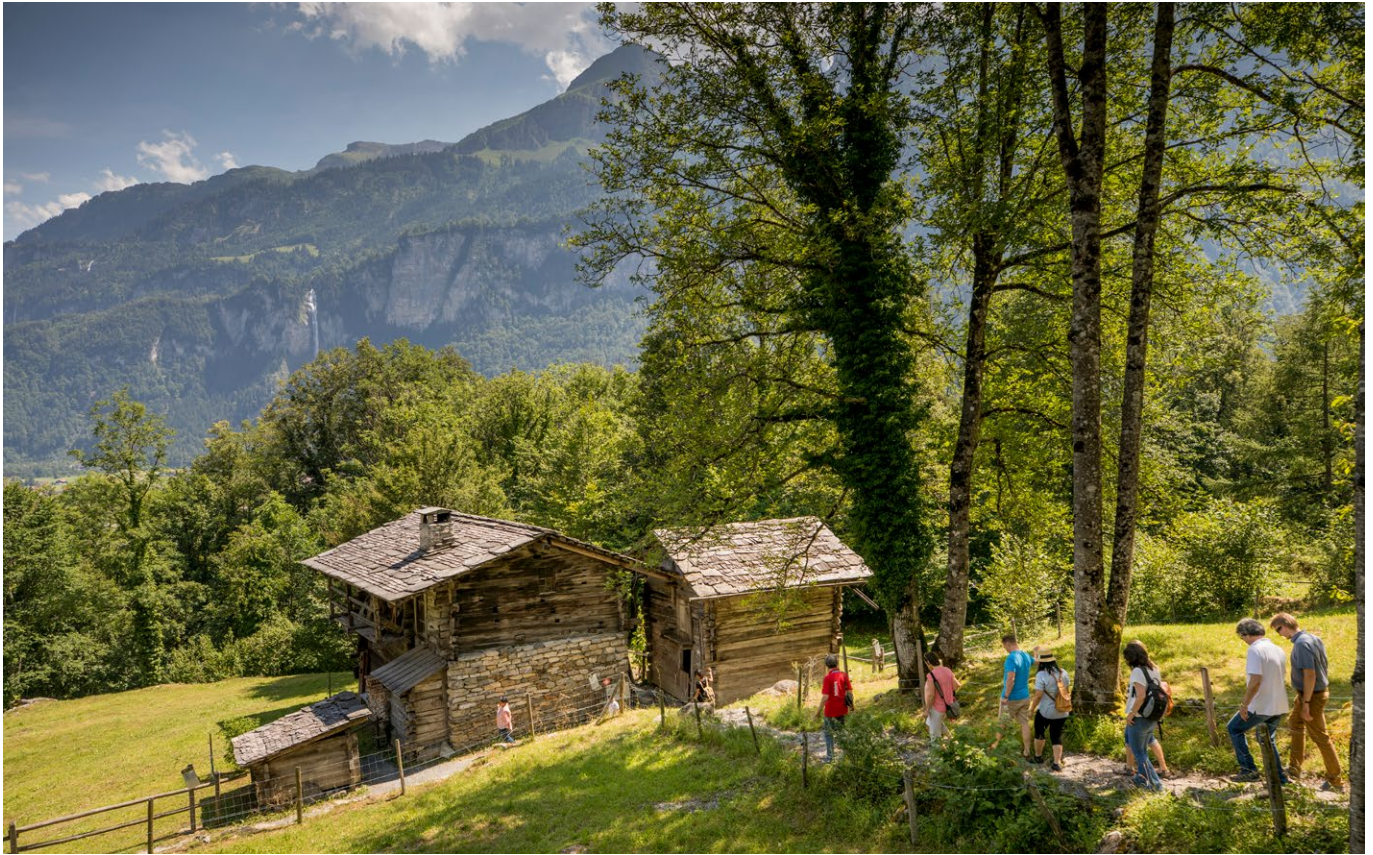
25 Freilichtmuseum der Schweiz, Gebäudegruppe aus Blatten: Schweinestall, Wohnhaus und Stallscheune. Blick nach Süden. Aufnahme 2019.

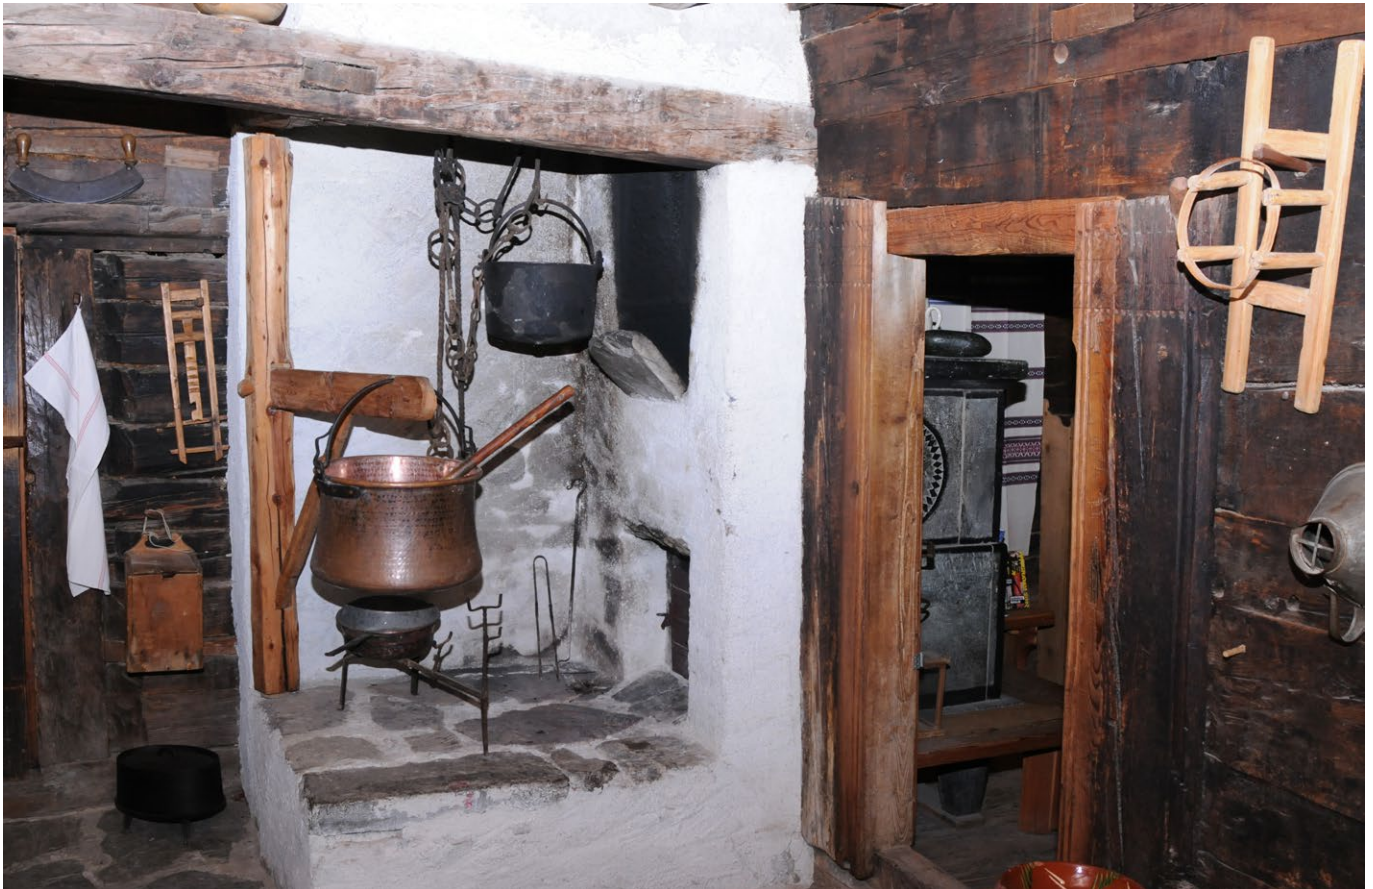
26 Freilichtmuseum der Schweiz, Wohnhaus aus Blatten: Die im Museumsgebäude eingerichtete Küche. Blick nach Osten. Aufnahme 2017.

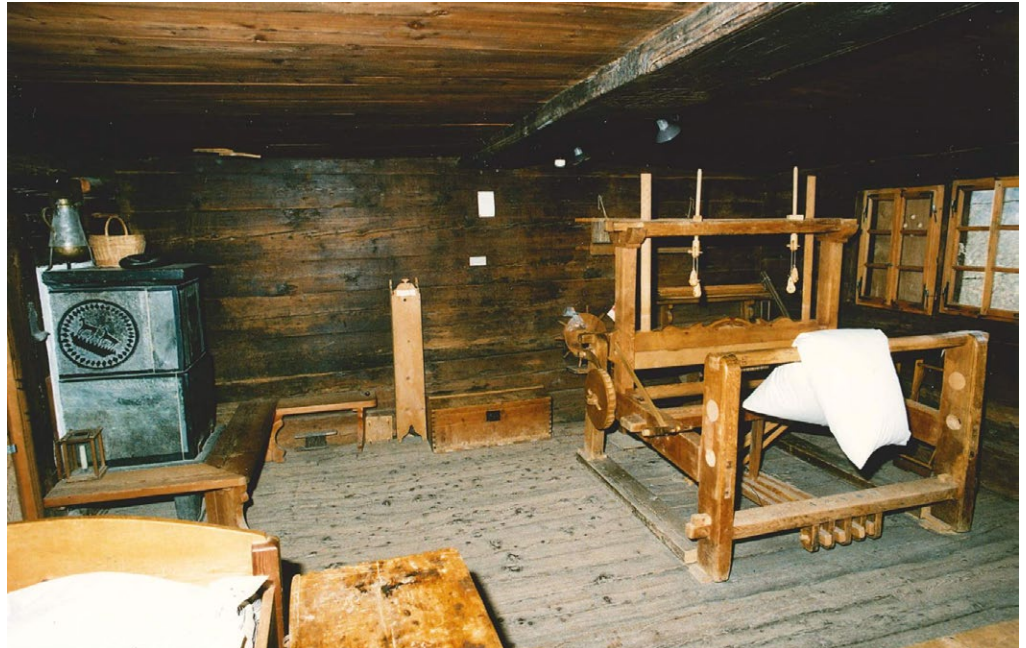
**27** Freilichtmuseum der Schweiz,  
Wohnhaus aus Blatten: Stube mit  
Specksteinofen, Bett, Truhe und  
Webstuhl. Blick nach Südosten.  
Aufnahme 2001.

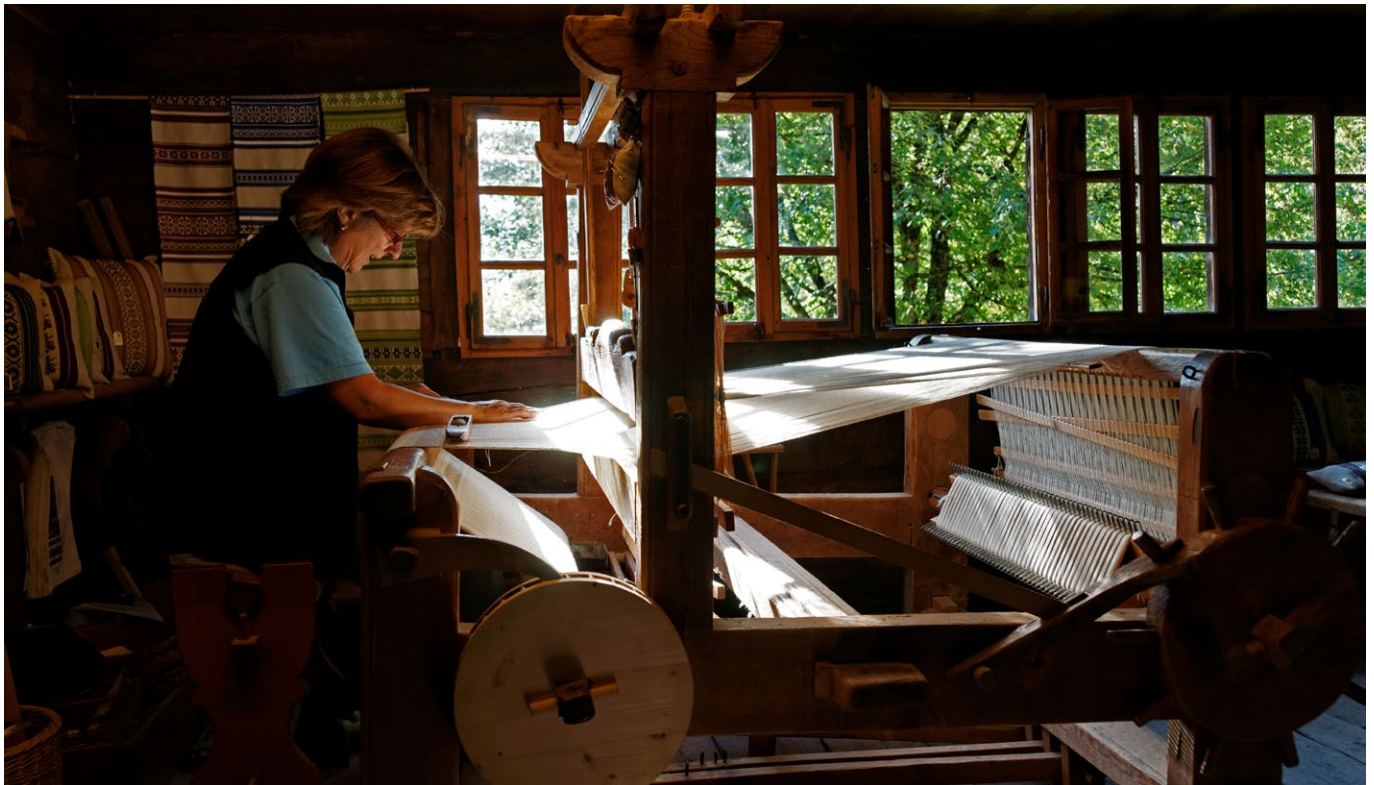
**28** Freilichtmuseum der Schweiz, Wohnhaus aus Blatten: In der Stube ist ein Webstuhl aufgestellt. Museumsgäste können Webvorführungen bestaunen und handgemachte Stoffe beziehen. Aufnahme 2011.

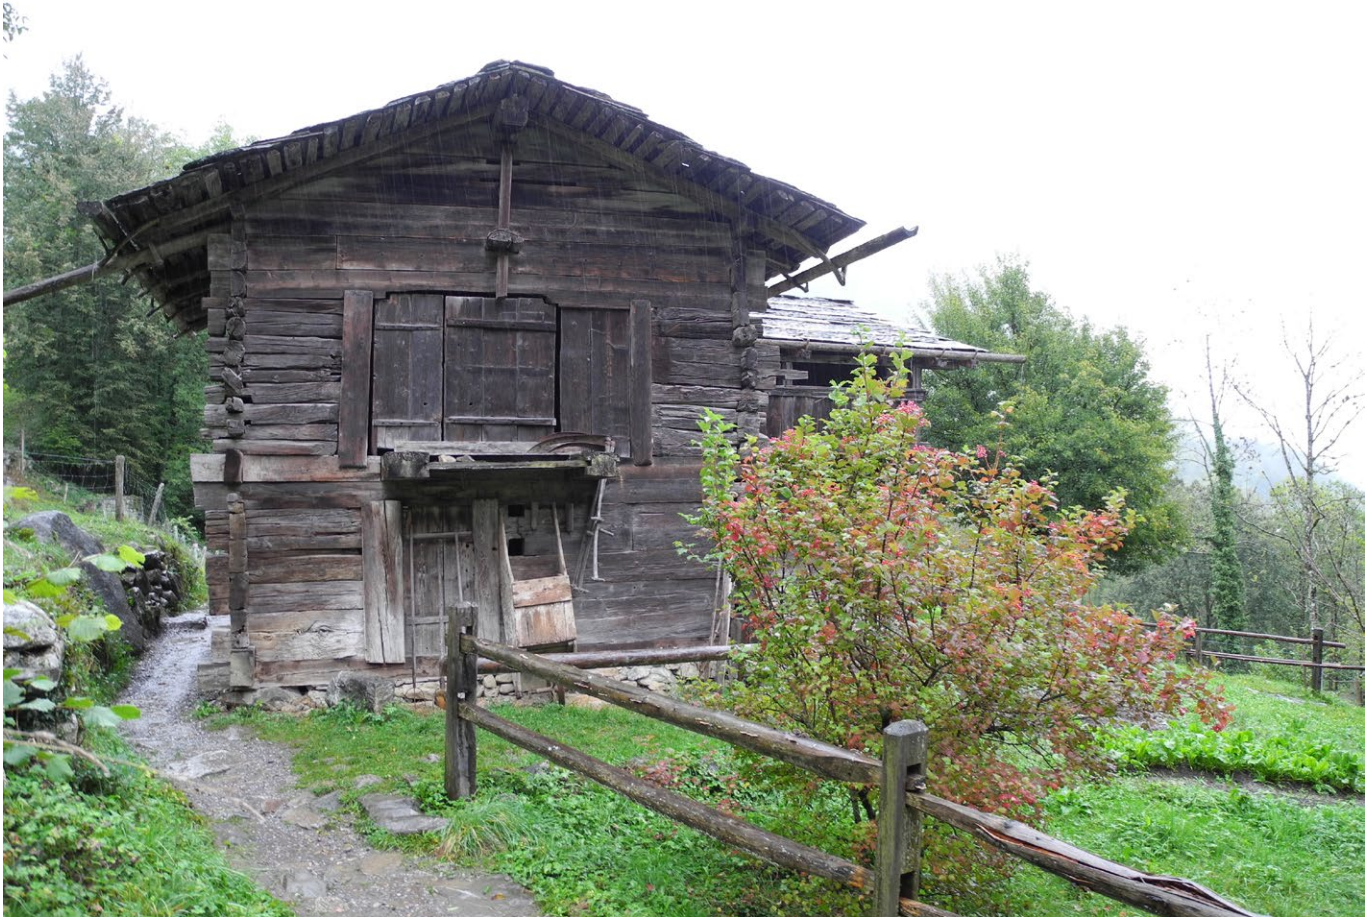
**29** Freilichtmuseum der Schweiz, Heustall aus Blatten: West- und Haupteingangsseite in den Stall im Erdgeschoss und Heuraum im Obergeschoss. Die zuvor auf die schmale Plattform vor den Toren im Obergeschoss führende Leiter wurde im Freilichtmuseum nicht installiert. Der Stall wird heute nicht mehr für die Unterbringung von Nutztieren gebraucht. Aufnahme 2013.

Der Heustall wurde auf ein neues Streifenfundament aus Beton gestellt, welches am Originalstandort nicht vorhanden war. Für den flachen Mauersockel wurden die Steine vom ehemaligen Standort genutzt. Der darüberliegende Schwellenkranz war morsch und musste ersetzt werden. Bis auf die östliche Stalltür, die aus dem Bestand des Freilichtmuseums stammt, konnten alle Türblätter übernommen werden. Der Boden des Stalls war einschliesslich des Schorgrabens durch die Viehhaltung in Blat-

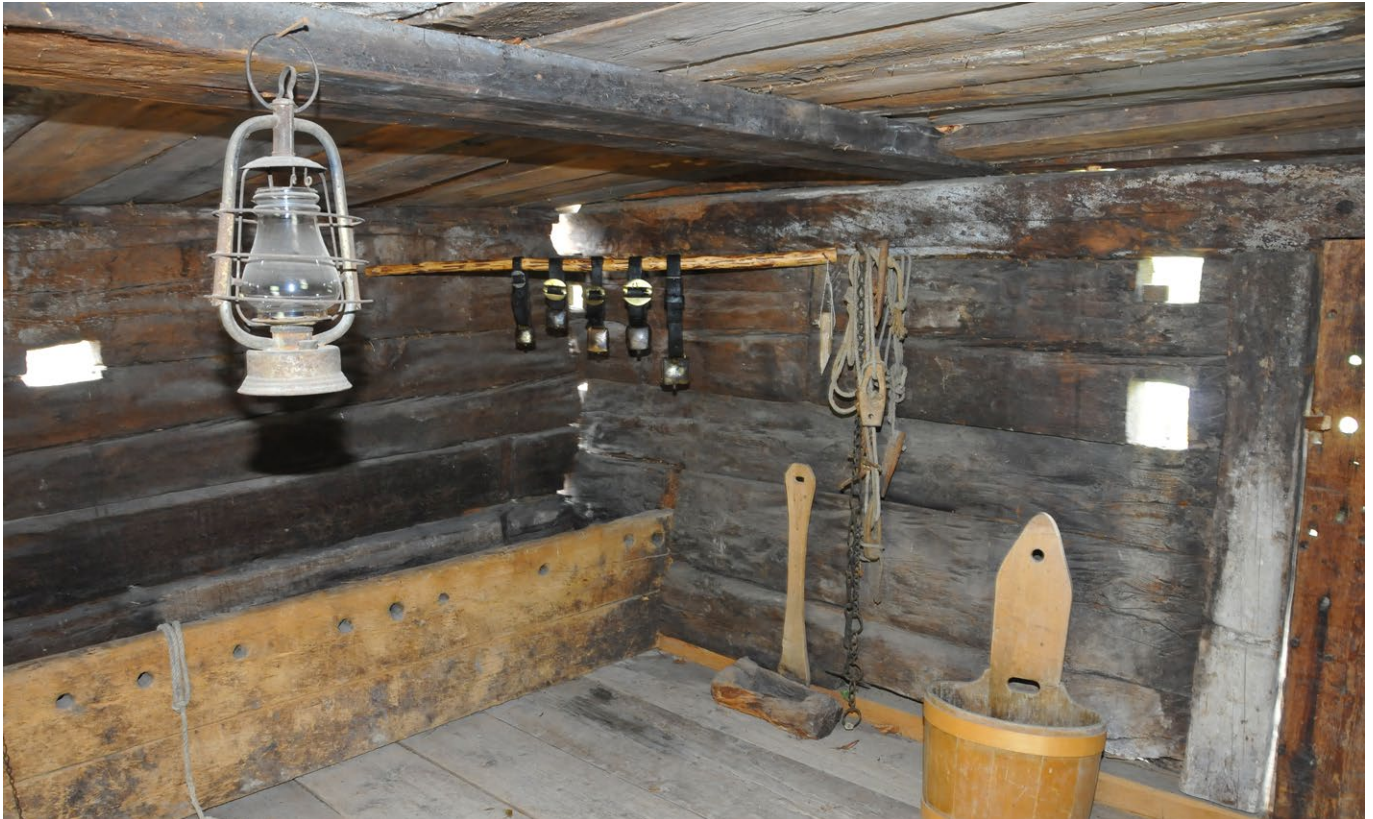
**30** Freilichtmuseum der Schweiz, Heustall aus Blatten: Im Inneren des Stalls wurde die fehlende Futterkrippe mit Anbindelöchern aus dem Bestand des Freilichtmuseums rekonstruiert. Aufnahme 2019.

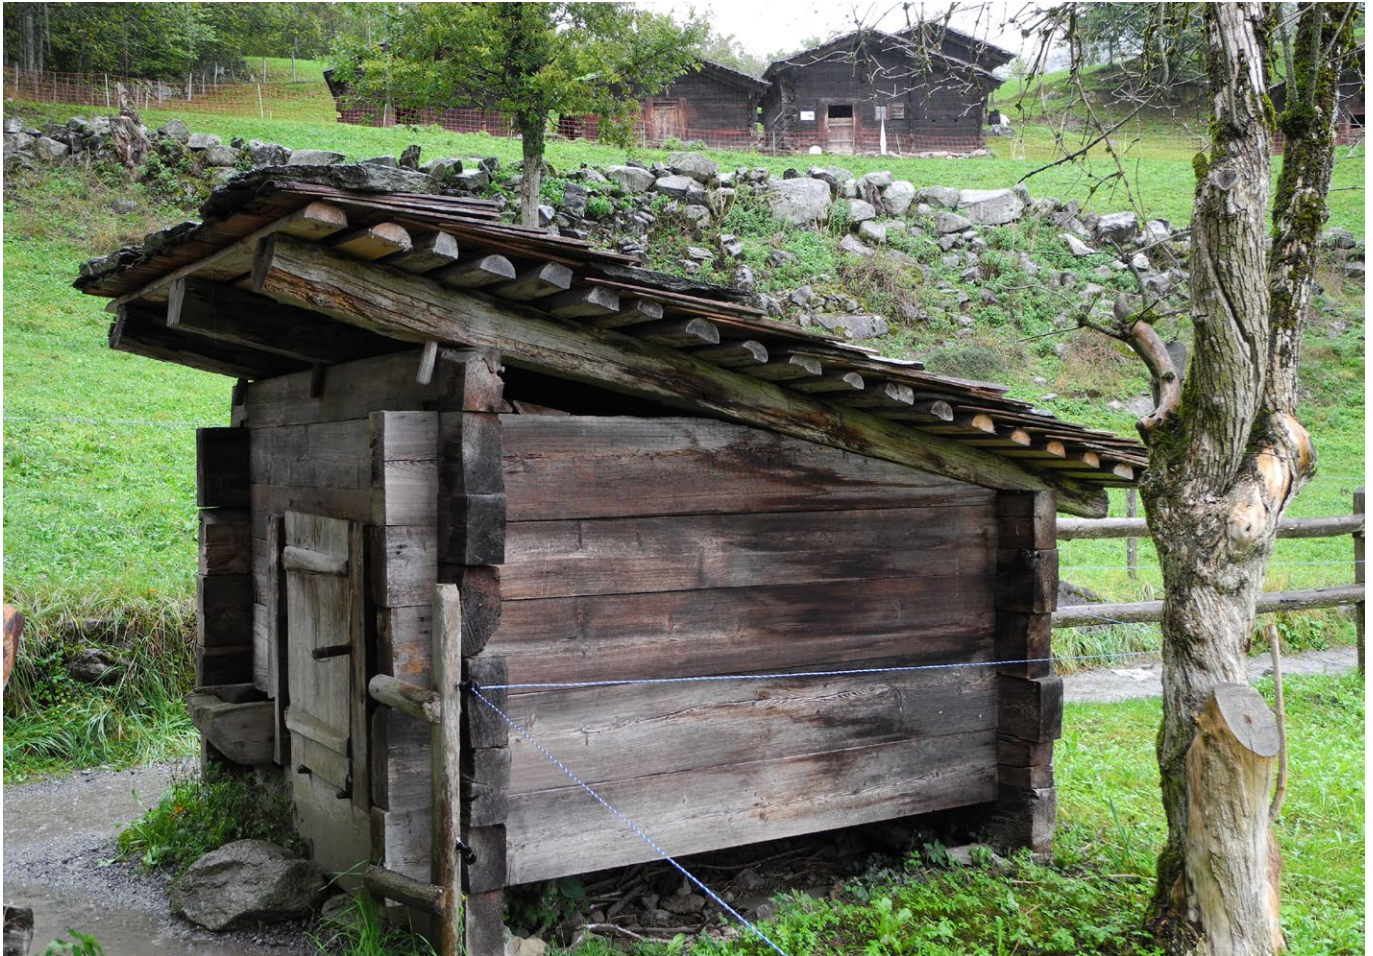
**31** Freilichtmuseum der Schweiz, Schweineestall aus Blatten: Links der Tür die Einfüllöffnung des Futtertrogs im Schweineestall. Damit der Stall nicht betreten werden musste, ragte der Trog über die Fassadenflucht hinaus. Blick nach Südosten. Aufnahme 2013.

Der Schweinestall konnte dem Zustand in Blatten entsprechend wiederaufgebaut werden. Die vom Originalstandort übernommenen Bauteile wurden beim Aufbau nicht dokumentiert. Aufgrund des Zustands im Freilichtmuseum können die nachfolgenden Arbeiten angenommen werden: Das Gebäude befand sich, abgesehen vom Dach, in einem guten Zustand, weshalb ein Grossteil der Bauhölzer wiederverwendet wurde. Der Bohlenboden im Stallinneren wurde ausgetauscht und war wohl aufgrund der Schweinehaltung und Undichtigkeiten im Dach durchgefault. Welche Teile des Dachs rekonstruiert werden mussten, ist nicht mehr ersichtlich. Entweder konnten einige der drei Rafen übernommen werden oder man hat sie durch Altholz ersetzt. Lattung und Schindeln wurden aus Neumaterial hergestellt. Auf den Schindeln liegen wie zuvor in Blatten Steinplatten.

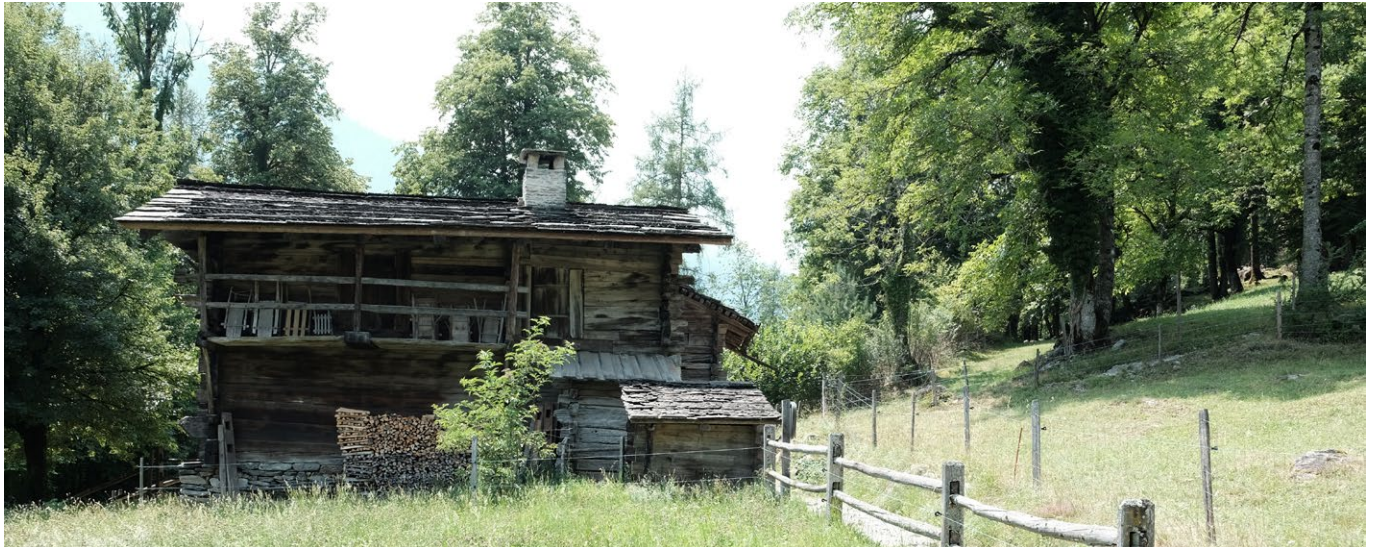
**32** Freilichtmuseum der Schweiz, Wohnhaus und Schweinestall aus Blatten: Der Schweinestall wurde im FLM auf der Ostseite des Wohnhauses platziert. Blick nach Westen. Aufnahme 2022.
