# **Restaurierung einer ortsbildprägenden, historischen Trockenmauer in Eisten/Blatten, Lötschental (Weiler ISOS von nationaler Bedeutung)**

## **Projektdokumentation**

Fassung 28. Juni 2024

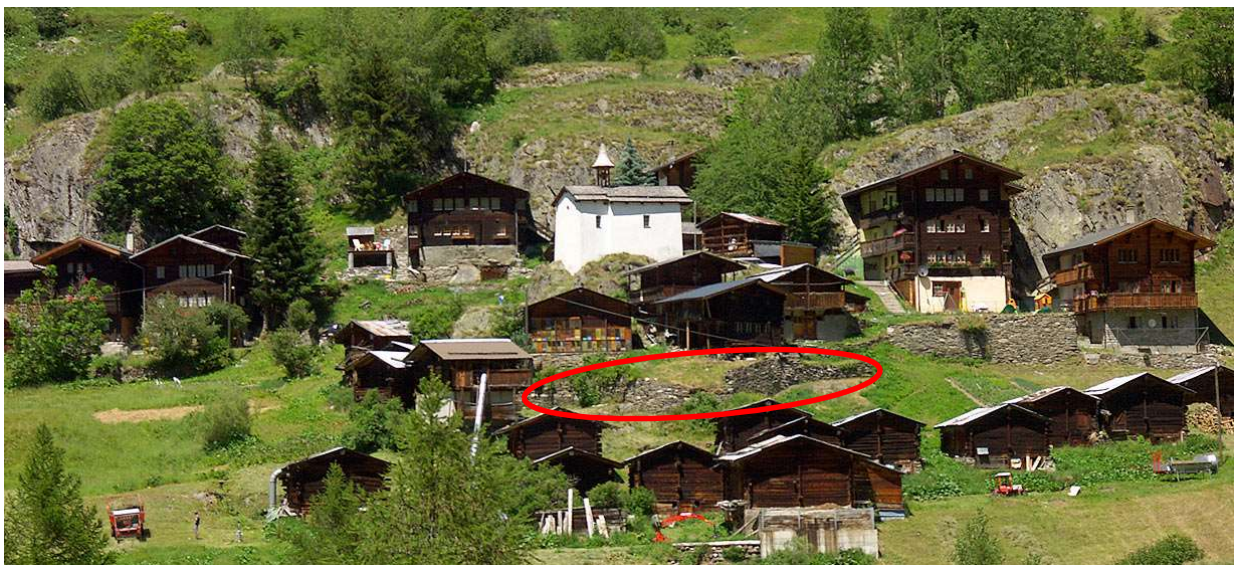
Das Unterdorf von Eisten mit dem sanierungsbedürftigen Teil (rot markiert), in drei Abschnitten  
Foto Ueli Raz 2006

Die Trockenmauer bildet die Bauzonengrenze. Entlang ihres Westabschnitts verläuft ein öffentlicher Fussweg, der die beiden Bereiche miteinander verbindet. Das Bauwerk lässt sich in drei Abschnitte gliedern (*siehe Fotos im Anhang*):

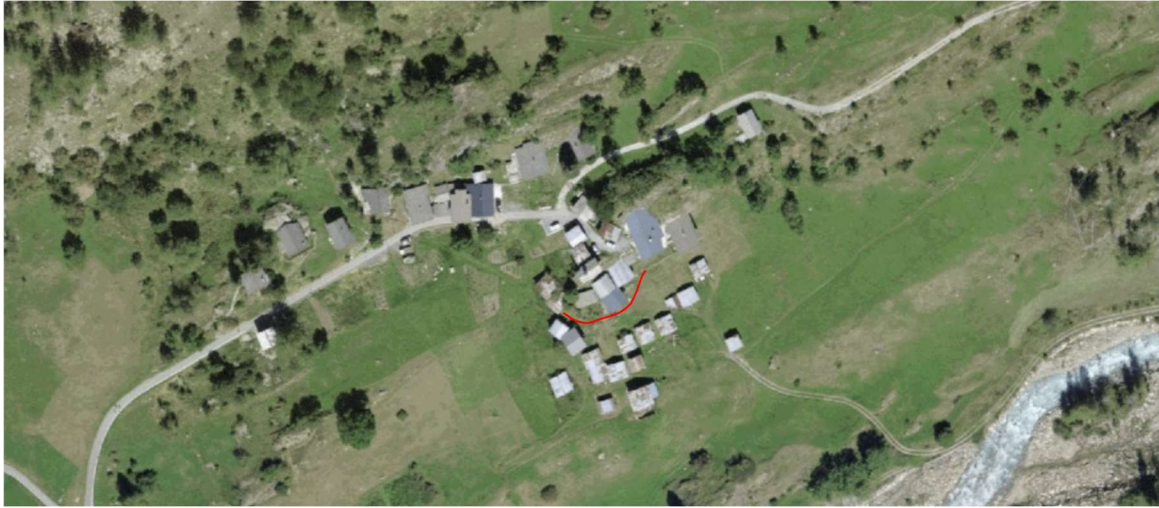
Der ungefähre Verlauf der Trockenmauer ist rot dargestellt. Luftbildaufnahme 2020 Eisten  
(Quelle: GIS VS)

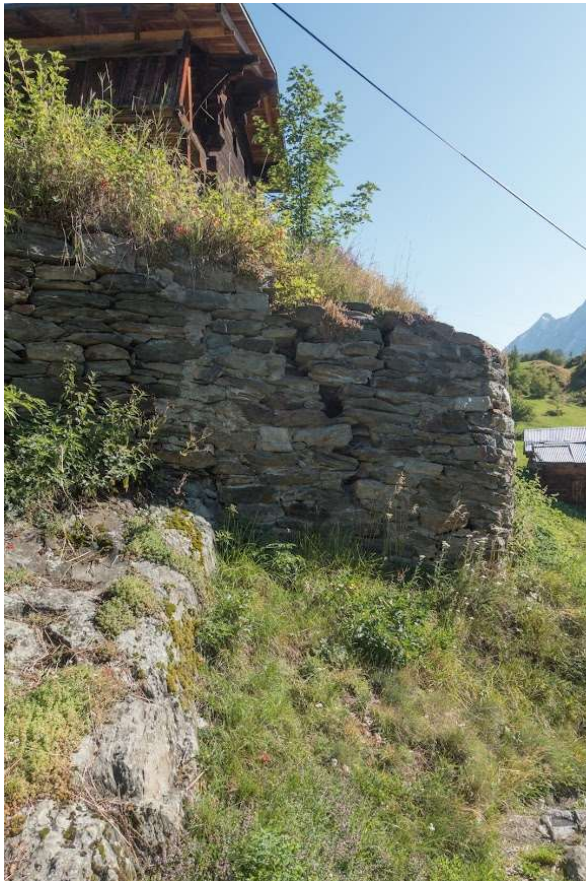
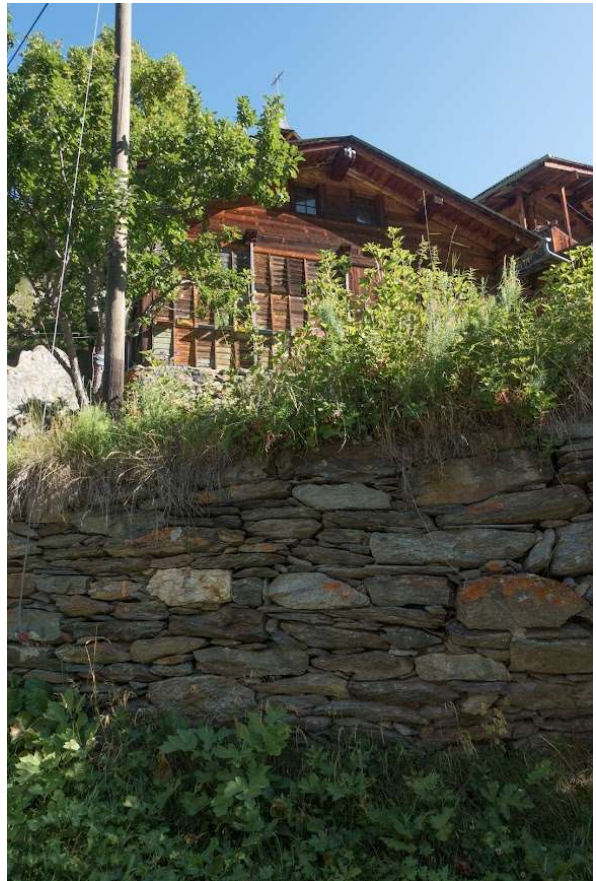
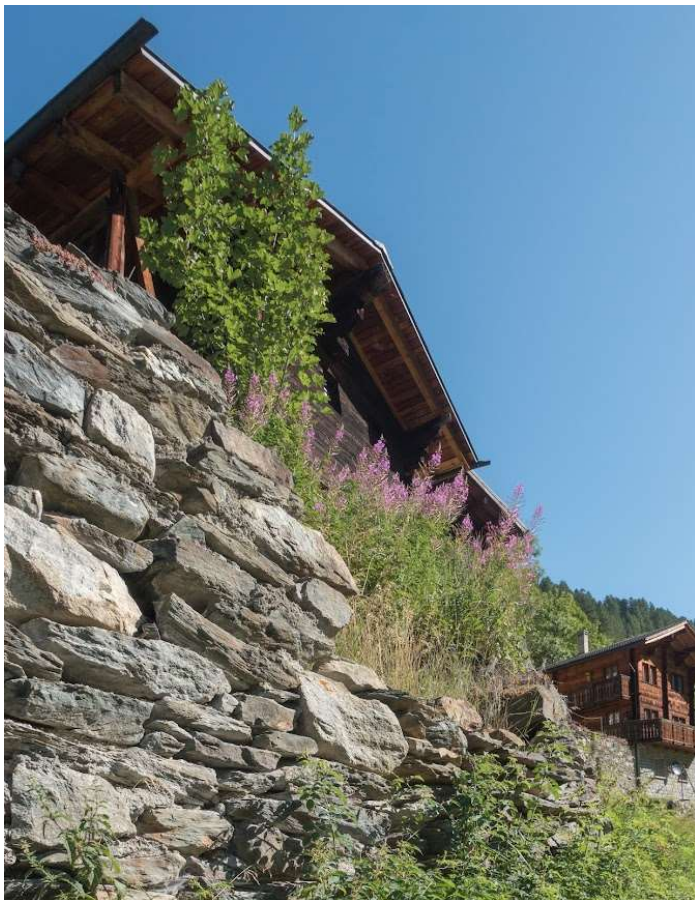
Der **Westteil** der Mauer ist auf einer Länge von etwa 4m bei einer mittleren Höhe von 1.80m intakt. Anschliessend verschlechtert sich der Zustand. Auf einer Länge von ca 13m steigt die Höhe auf 2.50m. Einzelne Steine sind bereits herausgefallen, im Bereich der Biegung hat sich ein grosser Spalt gebildet und die Mauerkrone ist auf der ganzen Länge beschädigt. Die Mauer wird in diesem Bereich als baufällig beurteilt. Insbesondere entlang des öffentlichen Fusswegs ist sie vom Einsturz bedroht und könnte Personen oder darunter liegende Ökonomiegebäude gefährden. Der Weg musste inzwischen gesperrt werden. Grundeigentümerin: Annemarie Tannast.

Der westliche Mauerteil: nach einem intakten Bereich folgt in der Biegung talaufwärts ein Bruch und eine starke Senkung

Die ganze Mauer muss abgebrochen und fachgerecht wieder aufgebaut werden. Eine Ausnahme bildet im mittleren Teil ein Bereich unterhalb der Gebäudeecke, der vor eine Verstärkung vorgemauert wird. Deswegen muss in diesem Abschnitt etwas Land zugekauft werden.

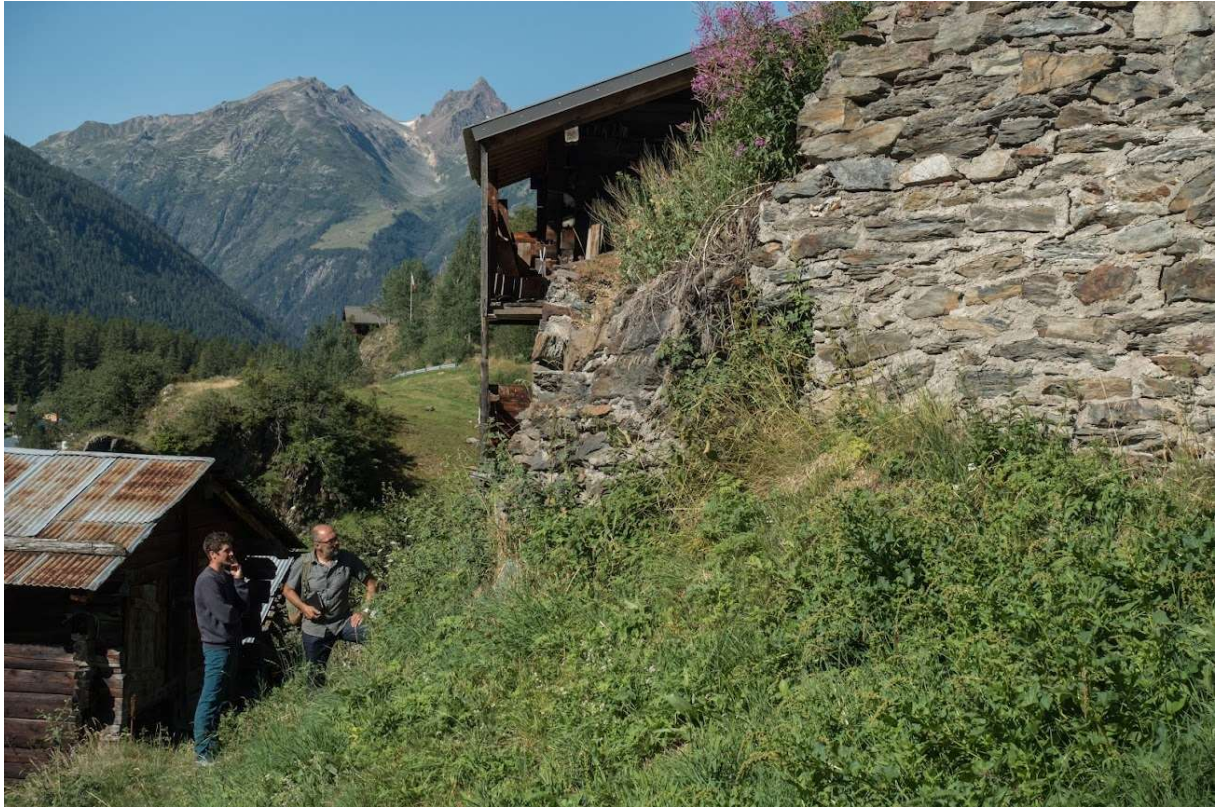
Der westliche Teil der Mauer kurz vor dem Übergang in den mittleren Teil. Die Krone fehlt hier bereits weitgehend.

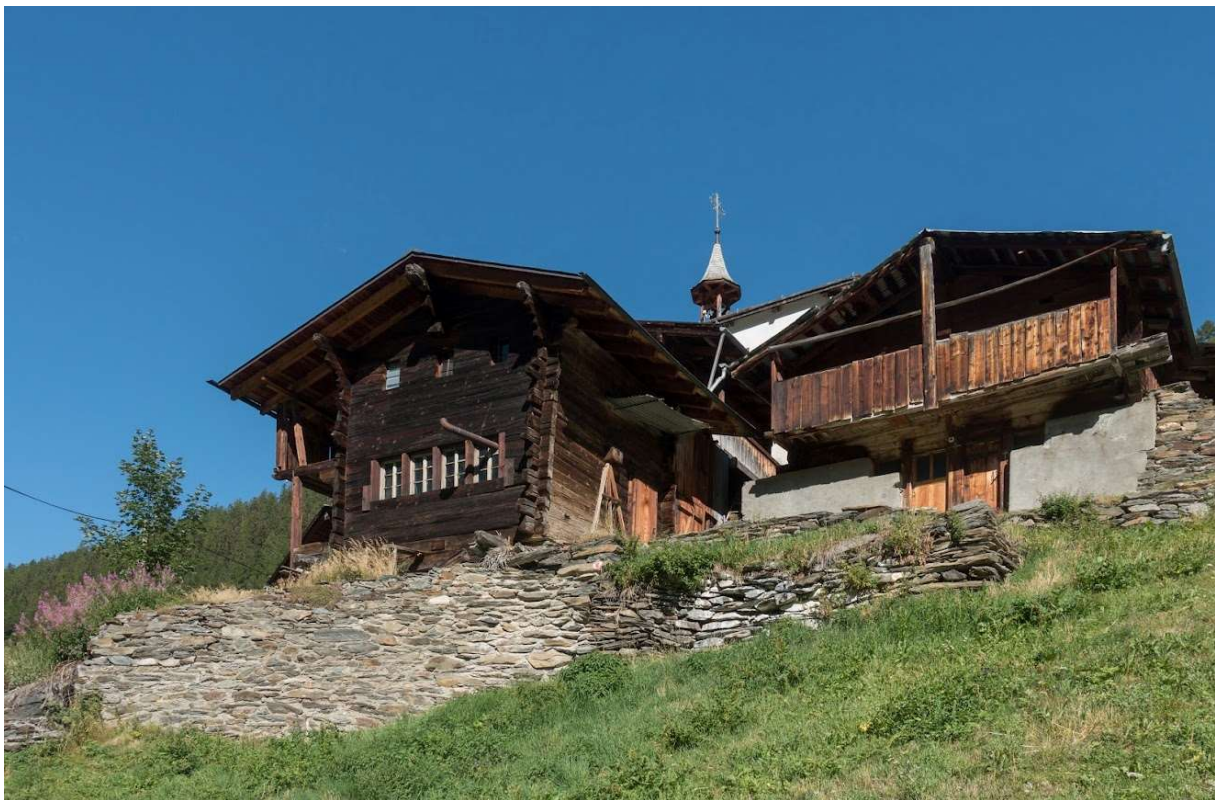
Der **Mittelteil** der Mauer mit einer Länge von ca 15m und einer Höhe von knapp 3 m wurde gemäss Aussage der Grundeigentümerin in den 60er Jahren teilweise vermörtelt. Grund dafür ist, dass eine Gebäudeecke des darüberliegenden Wohn- und Gewerbehäuses direkt auf die Mauer abgestützt wurde. Dieser Mauerteil muss gemäss Einschätzung der Fachleute des Werkhofs statisch verstärkt werden. Vorgesehen ist eine Betonunterfangung, die aber nicht Teil unseres Mauerprojektes ist, sondern von der Grundeigentümerin separat ausgeführt und bezahlt werden muss.

Der Zustand dieses Abschnitts ist unterschiedlich: Neben intakten Bereichen lassen Risse vermuten, dass im Innenbereich der Mauer Setzungen stattgefunden haben. Auch in den Übergangsbereichen sind Schäden vorhanden und aus der Krone haben sich bereits einzelne Steine gelöst. Grundeigentümerin: Annemarie Ebener-Kalbermatten und Familie.

Der mittlere Mauerteil ist teilweise gemörtelt, der östliche Teil ist wesentlich weniger hoch

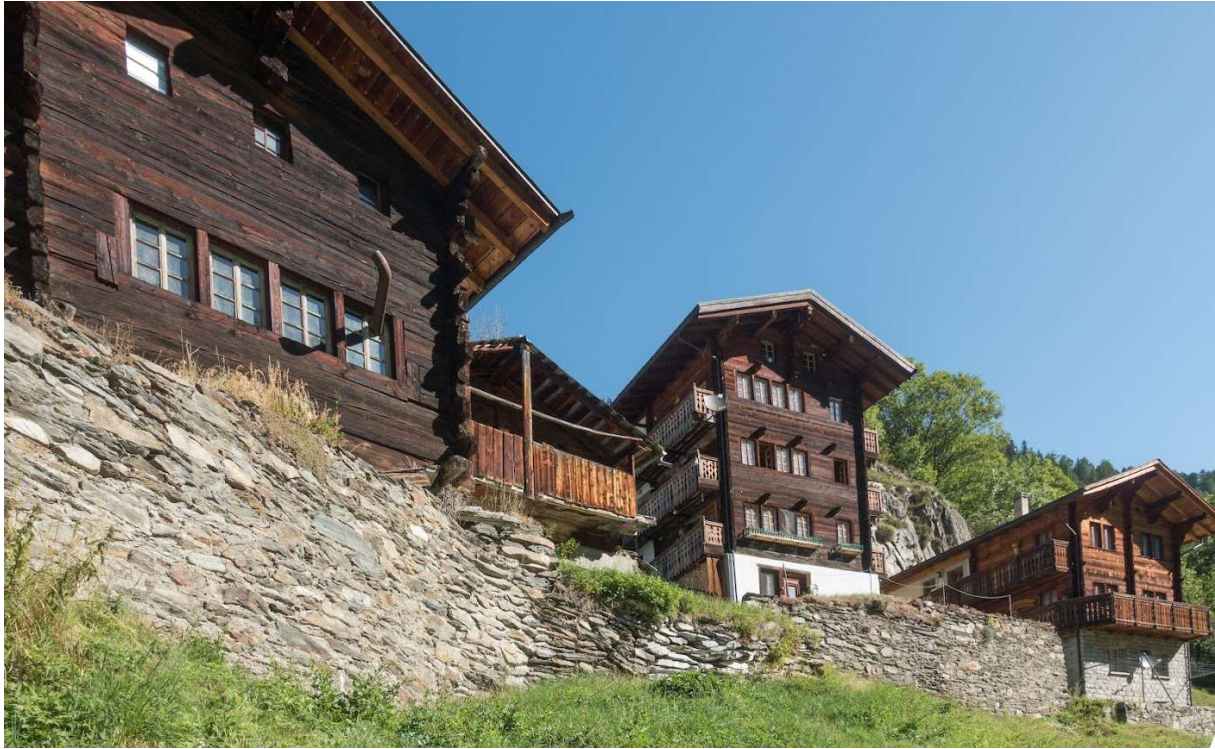
Der **Ostteil** der Mauer ist ca 6.5m lang und mit einer durchschnittlichen Höhe von 1.50m deutlich niedriger. Auch dieser Mauerteil befindet sich in einem desolaten Zustand und muss ersetzt werden. Grundeigentümer: Irene und Helmut Tannast.

Der mittlere und östliche Mauerteil. Die neueren Stützmauern unter den beiden Wohnhäusern sind nicht Bestandteil der Wiederherstellung
